FUNDACIÓ  
PRIVADA  
SANT VICENÇ  
D'ESTAMARIU

# SANT VICENÇ D'ESTAMARIU: APROXIMACIÓ A LA SEVA CONSERVACIÓ, DES DEL COL·LAPSE DE LES VOLTES A LA RECUPERACIÓ DE LES NAUS

ENRIC Dilmé  
ARQUITECTE

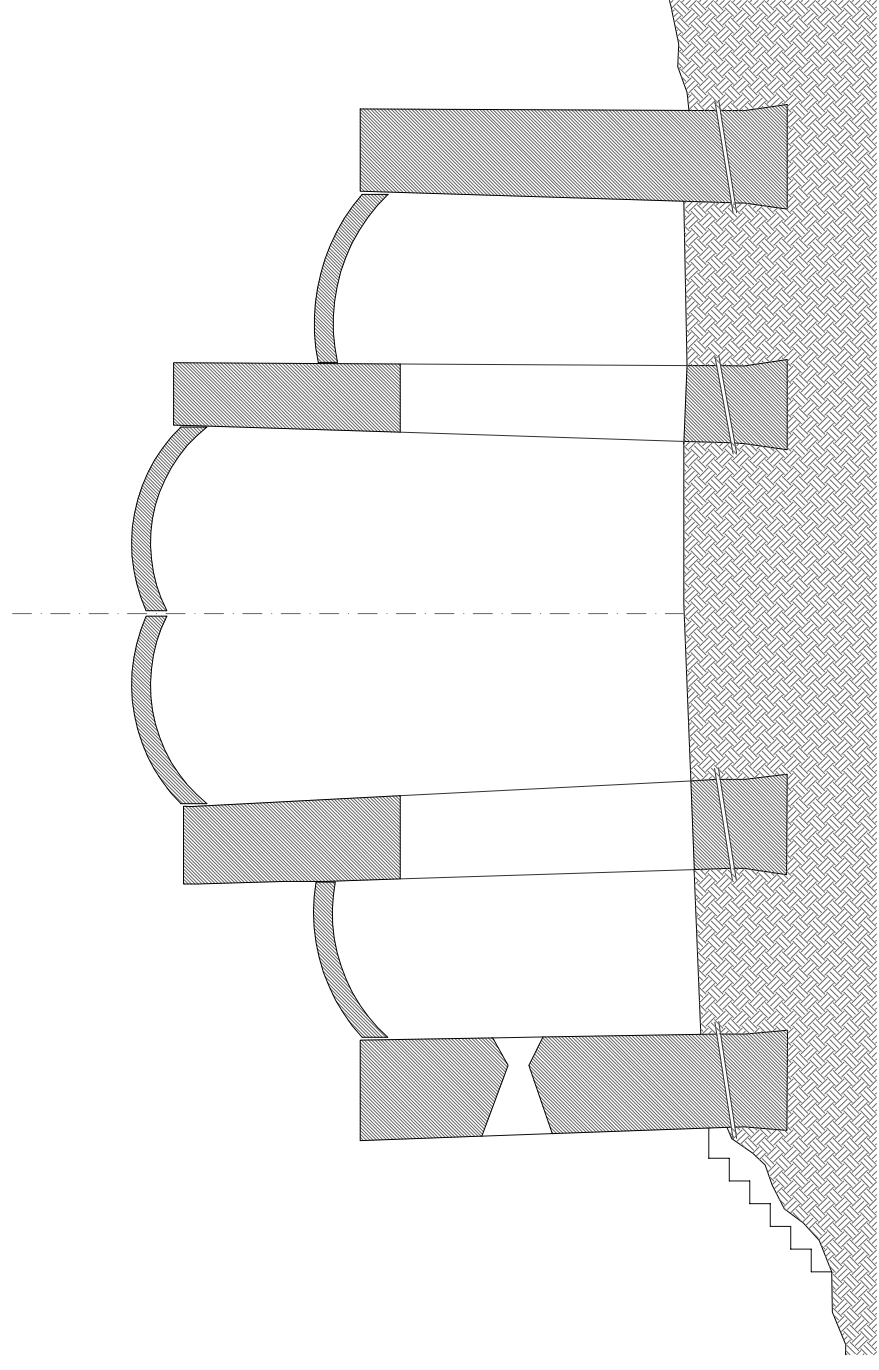
Desconeixem les etapes constructives de l'església, però sí que sabem que en algun moment de la seva història les voltes que la cobrien van fallar. L'espectacular desplom dels pilars cruciformes i dels panys interiors ens indiquen que els murs no van poder contrarestar les empentes de les voltes i que després d'un important i potser llarg procés de deformació dels elements de suport les voltes van col·lapsar.

Cal recordar que la seguretat estructural de la construcció històrica es basa en senzilles regles de proporció on per una llum i tipus d'arc correspon un gruix d'estrep (HUERTA, 2004). La falta de coneixement o d'aplicació d'aquests principis podia portar a la fallida de l'estructura, com sembla ser el nostre cas.

Esquema colapso de les voltes

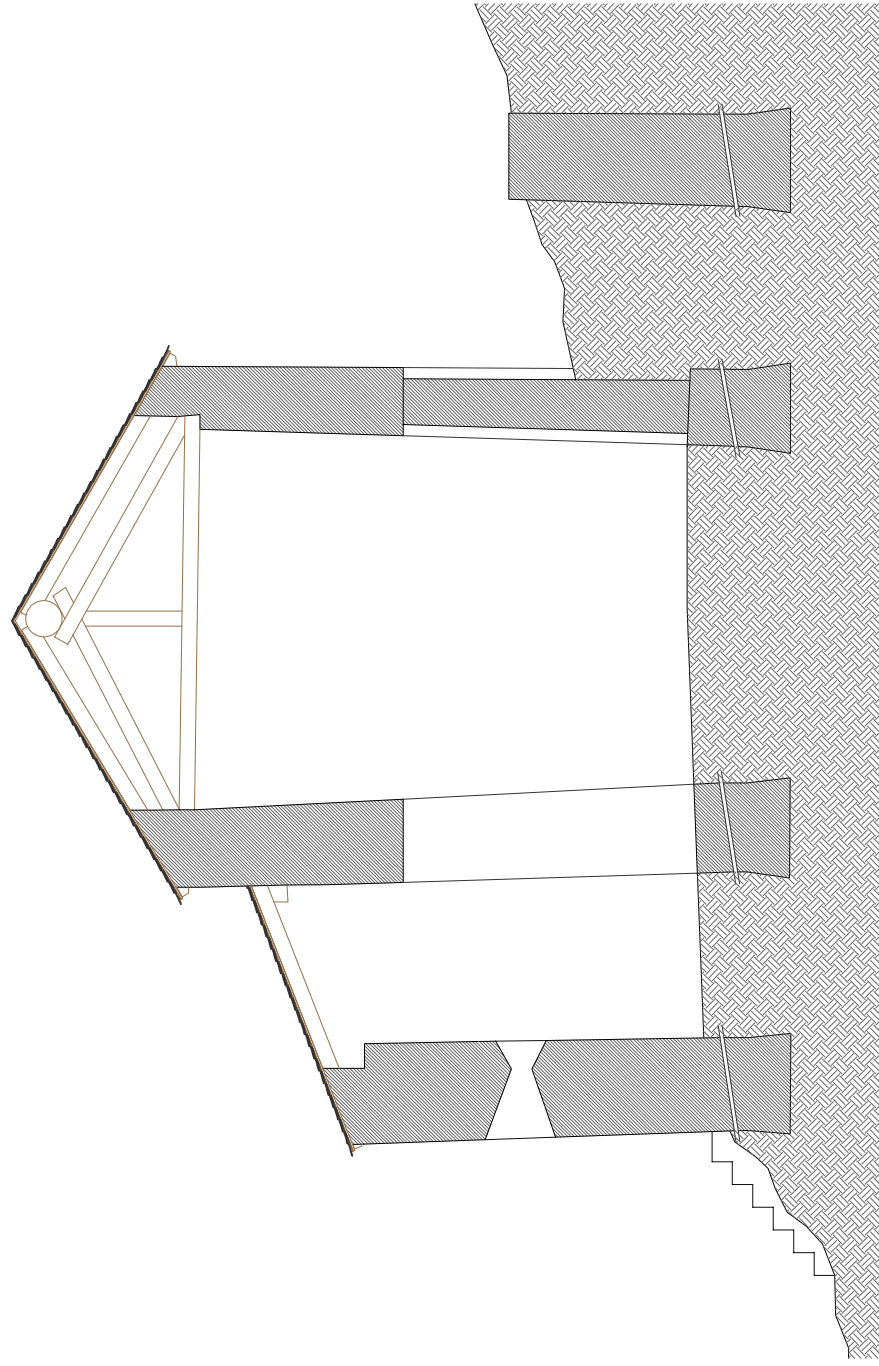
En un moment indeterminat, i com a conseqüència de l'abandó i la proximitat als marges, les restes de la nau oriental van quedar soterrades. Com a mesura de protecció es van tapiar els arcs formers que separaven la nau lateral de la central.

Serà en la dècada dels 90 del segle passat que el interès local per recuperar el propi patrimoni portarà a uns primers treballs de neteja i posteriorment a cobrir de nou les naus central i occidental (després de completar els murs de sosteniment) amb un llosat d'encavallades de fusta i revestiment de pissarra.

Situació finals del segle XX

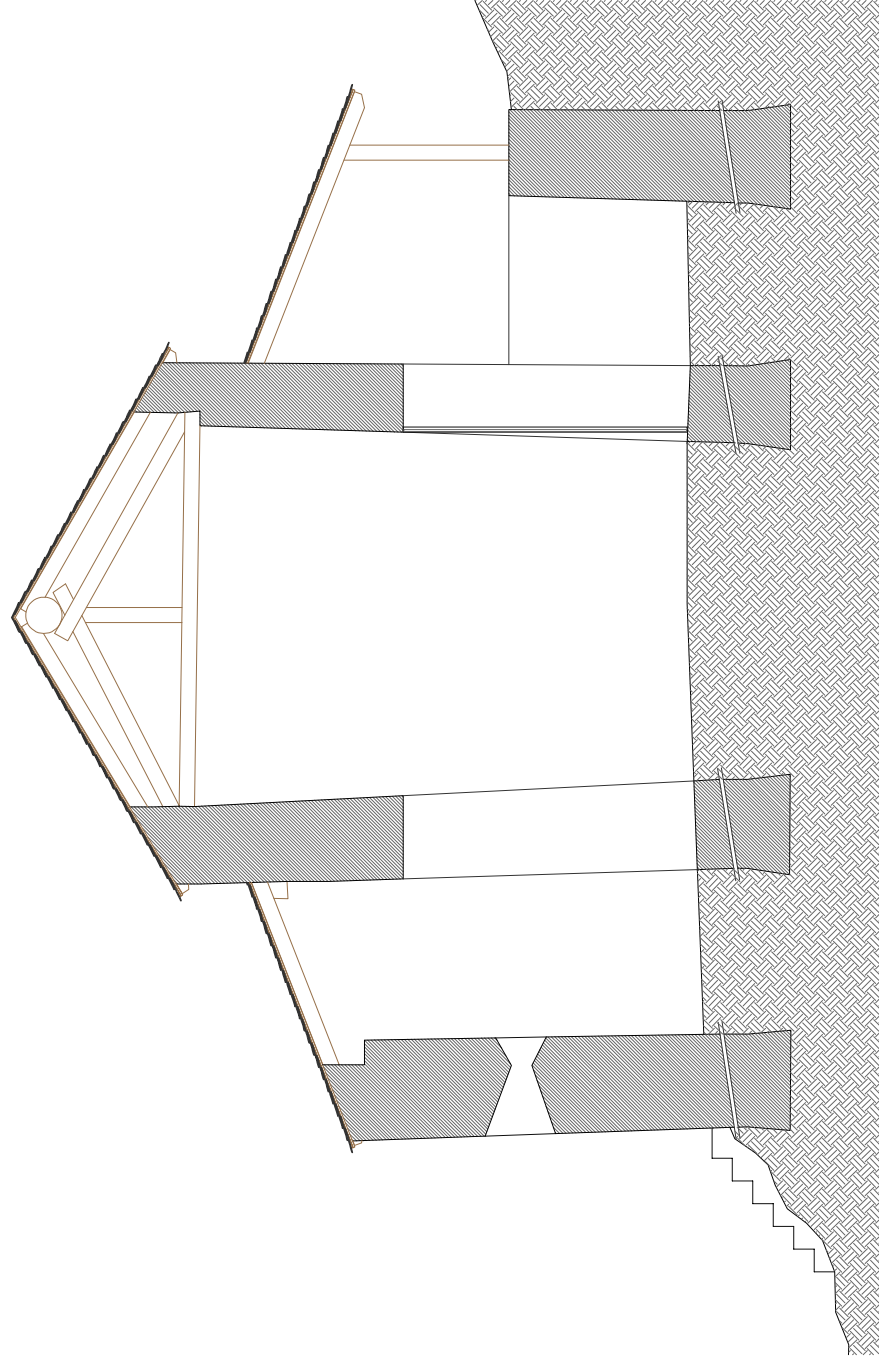
Proposta d'intervenció de principi segle XXI

Una simple inspecció ocular ens indicava que restava dempeus part dels murs perimetrals de la nau oriental, per la qual cosa es va procedir a l'excavació amb metodologia arqueològica d'aquest espai, així com el destapiat dels arcs formers que els separaven de la nau central. A banda de la informació que l'excavació científica va donar es van recuperar peces del mur original que s'aprofitaren per completar mínimament els panys menys consolidats. Aquest procés va permetre recuperar la planta basilical, canviant completament la visió que hom podia tenir fins aleshores.

Es va donar molta importància a les tasques de refecció d'aquelles parts que, per raons de simple estabilitat, necessitaven ser completades. Els paletes van tenir clar des de l'inici que la fàbrica havia de ser de factura idèntica a l'existent, fent servir poc aglomerant i sempre amb morter de calç.

Tot seguit –i mentre es netejava i s’anivellava lleugerament alguna part del paviment que presentava major desnivell– es va procedir a un tancament senzill de vidre dels arcs formers que separen la nau central de la oriental.

Després de traçar una mínima instal·lació elèctrica que permetés una il·luminació suficient es va procedir a cobrir la nau recuperada amb un lleuger llosat de fusta i pissarra sobre pilarets metàl·lics que descansen en el mur de tancament original.
