# MEMÒRIA DEL PROJECTE DE CONSERVACIÓ, POSADA EN VALOR I REHABILITACIÓ DE L'HOTEL ROSALEDA (PROJECTE NÚMERO 0053 / 2015)

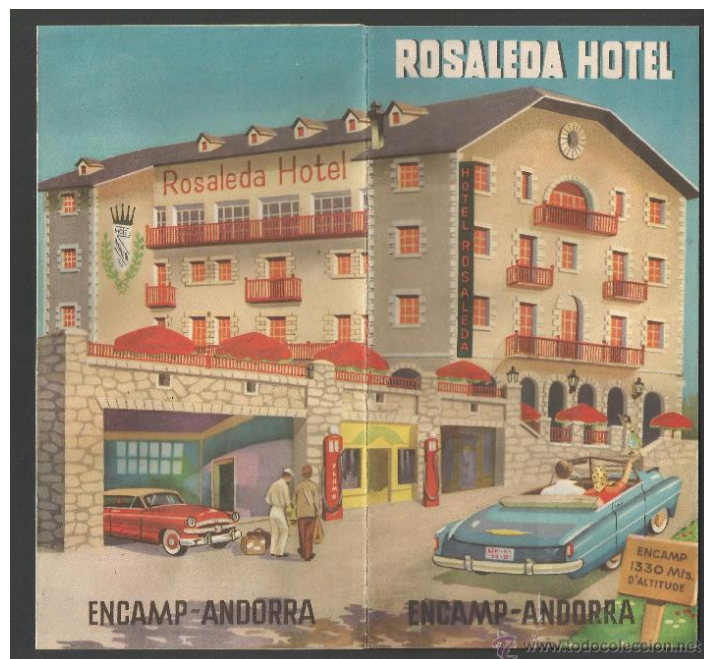
Vista d'Encamp d'en V. Claverol fent menció de nou a la presència de l'hotel Rosaleda i díptic publicitari de l'hotel on es mostrava els serveis de l'establiment: habitacions, terrasses, aparcament i benzinera. Les ombrel·les comencen a poblar la terrassa lateral per deixar pas, posteriorment a una estructura fixa. En totes dues representacions es veuen uns grans finestrals en la darrera planta del pati.

Una darrera curiositat és veure com hi ha dibuixat una mena de tribuna coberta en la darrera planta del pati de la façana ponent. Quelcom similar sembla endevinar-se en una fotografia de mitjà del segle XX del poble l'Encamp on apareix l'hotel.

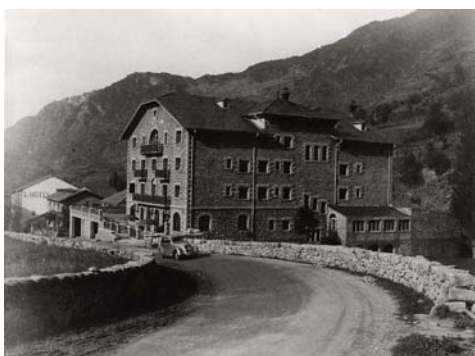
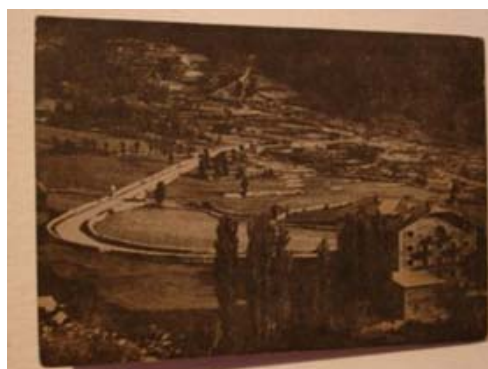
Angle sud-est de l'hotel ,on es pot veure com la planta sota rasant és aèria en la façana lateral, i vista posterior amb l'ampliació de la cuina (todocoleccion.net).

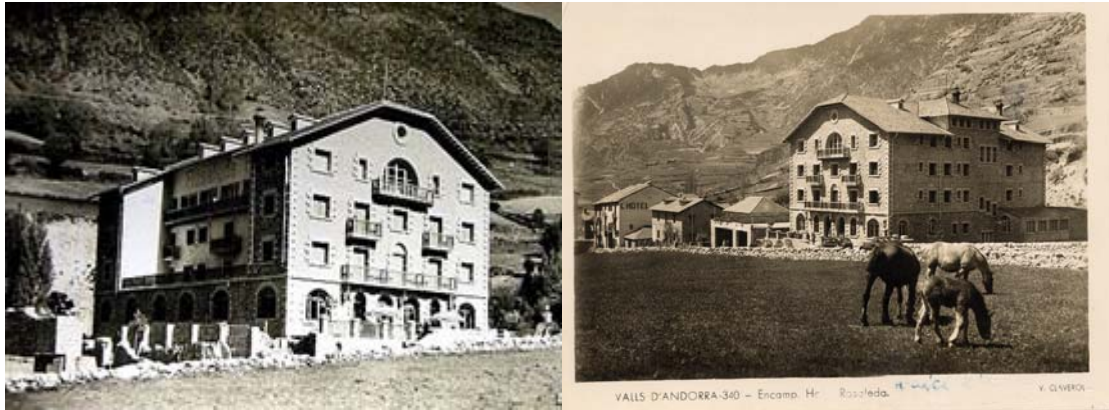
Façana ponent amb l'inici del garatge (fotocoleccion.net) on es veu les taules i ombrel·les davant l'hotel, i façana llevant amb l'ampliació de la cuina ja feta i el garatge en obres (V. Claverol).

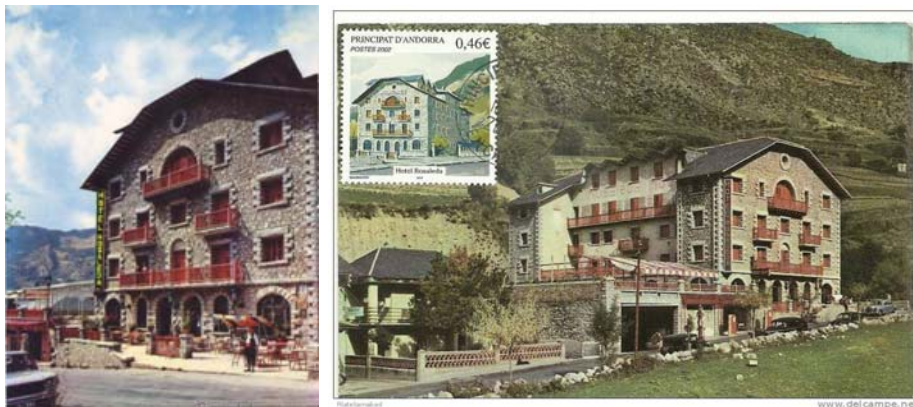
Postals de l'hotel amb la transformació del llosat ja executada (todocoleccion.net i delcampo.net). Podem veure també com la terrassa sobre el garatge es cobreix, inicialment amb tendalls i posteriorment amb una estructura fixa.

- La necessitat d'augmentar el nombre d'habitacions va portar a fer habitable tota la planta sota coberta a través d'una sèrie d'importants mansardes en els dos vessants del llosat. Aquesta actuació, a banda de desfigurar el perfil de l'edifici, va introduir unes terrasses en el llosat que portaran problemes de filtracions a l'edifici. L'augment de la capacitat de pernoctació devia portar, al seu torn, a la necessitat de més espais per a menjadors i sales d'estar i, per tant, és versemblant pensar que alhora que es guanyava en superfície habitable en el cap de casa es cobria la part posterior amb una porxada que es rematava amb terrassa en el primer pis.

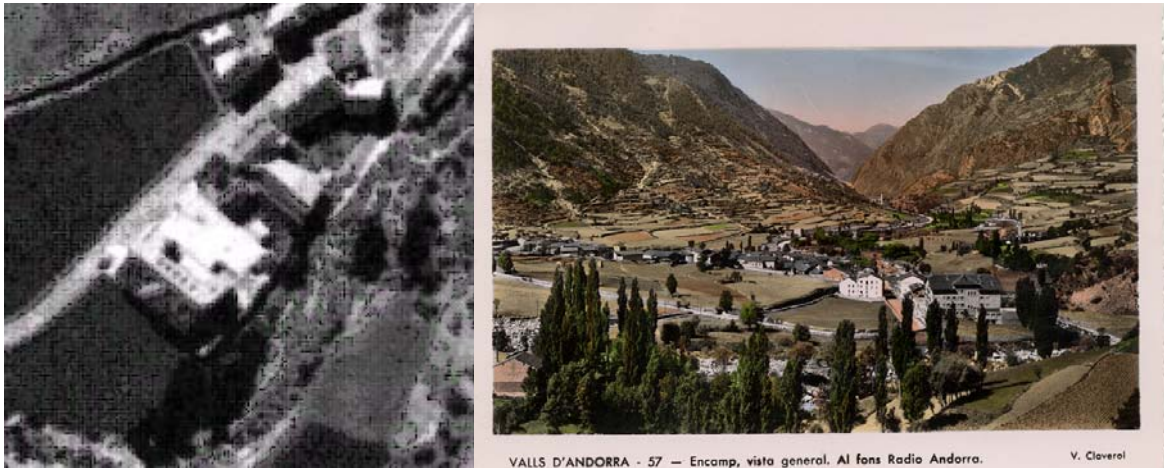
En el detall de la foto aèria de l'any 1948 es pot deduir que s'havia bastit el garatge i l'ampliació posterior a nivell de soterrani sense, però, el pis superior. Queda encara per fer el volum final que servirà de vestidors per la zona de bany i de vivenda. En la fotografia de V. Claverol es pot veure com es comença a urbanitzar la nova carretera general.

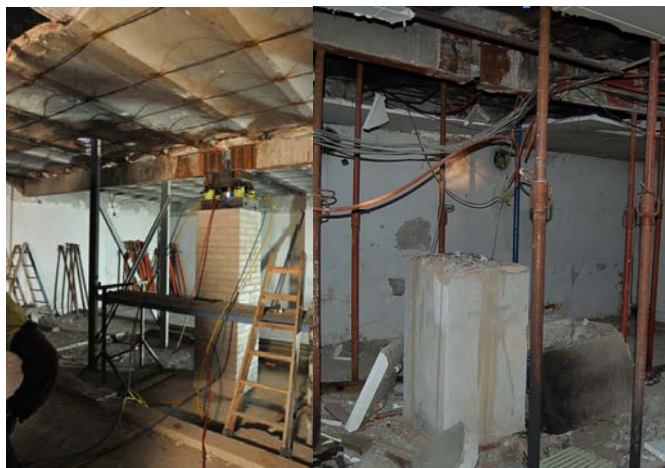
Fotografia del pilar seccionat en planta soterrani després de l'apuntalament de l'estructura i fotografia de la seva restitució i aixecament del forjat mitjançant gats hidràulics (E. Dilmé).

L'any 2011 es porten a terme les obres de consolidació de l'edifici de l'hotel Rosaleda que van implicar la restitució de l'estructura de l'edifici (amb la reposició del pilar escapçat i l'anivellament del forjat de la planta baixa), la retirada dels envans i parets afectades per la demolició del pilar de planta soterrani, la reparació de les fissures de les parets de càrrega i dels balcons i el repàs del parament exterior. En aquesta intervenció l'envolupant general de l'edifici queda restaurat sense que presenti cap alteració en l'actualitat.

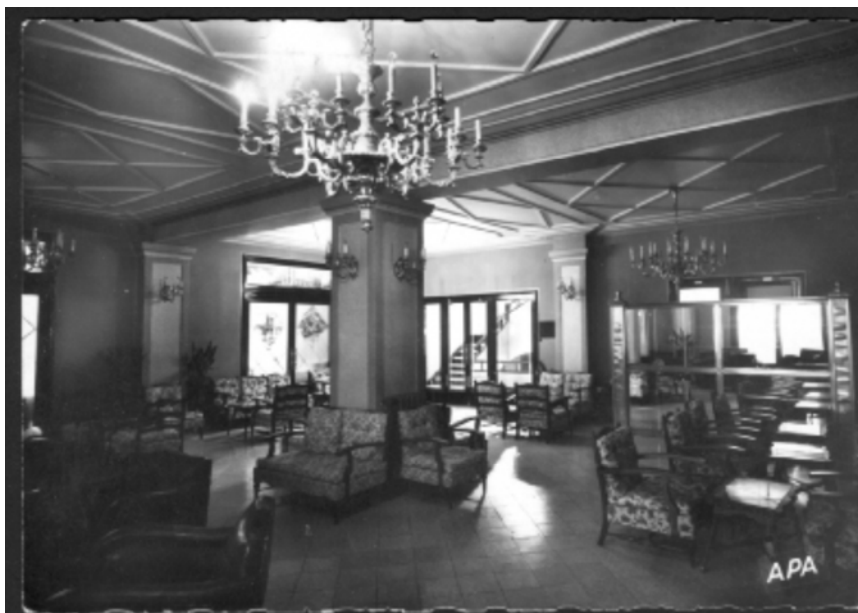
Fotografia del *hall* al centre de l'hotel. Podem veure, al fons, l'escala amb la barana d'obra i el passamà superior actualment desaparegut.

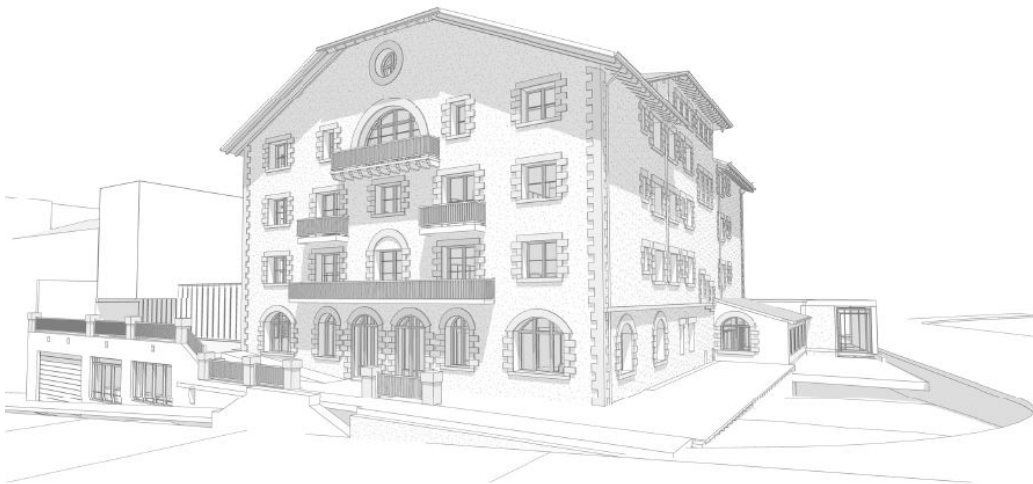
Vistes des de l'Avinguda Copríncep Francès, des de carrer René Baulard i, finalment, una vista aèria del projecte general. Podem veure el volum de cinc plantes adossat a la mitgera de l'edifici de vivendes del costat ponent, com a ampliació futura dels arxius. L'ampliació posterior sobre el jardí de l'hotel com a seu de l'ENA amb entrada independent i sense tocar l'hotel i, el cobert en el peça de solar del costat de ponent.

Finalment, donat que s'està parlant d'un equipament on la part d'arxius i magatzem és molt important es projecta un volum sobre la mitgera de l'edifici d'habitatges de ponent seguint el decret que estableix els criteris arquitectònics i urbanístics que han de regir les intervencions sobre l'hotel Rosaleda. El decret proposava un volum en la mitgera per tal d'amargar-la i millorar l'espai de la terrassa. Si a això, sumem la necessitat futura d'ampliacions, el projecte general contempla aquest edifici i, per tant, la primera fase es bastirà pensant en una futura remunta.

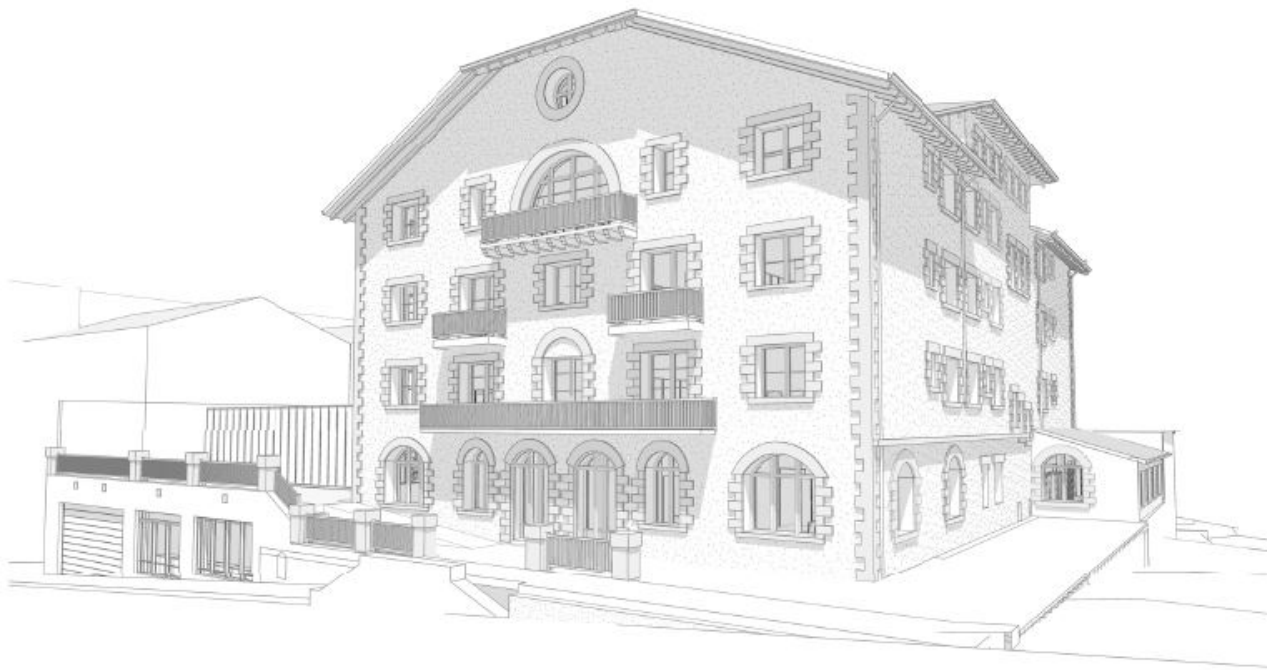
Les mateixes vistes que hem reproduït més amunt des de l'Avinguda Copríncep Francès, des de carrer René Baulard i, finalment, una vista aèria del projecte de la fase 1 sense les ampliacions de l'ENA, arxius de mitgera i cobert posterior

En aquesta primera fase de la restauració de l'hotel només es construirà la planta baixa, tot i que quedarà preparada per poder augmentar en alçada fins a tancar totalment l'edifici veí. Aquesta planta s'alinea amb la construcció porxada i, com va l'estança destinada a arxius, quedarà totalment tancada.

El futur volum superior està pensat sobrevolant la planta baixa fins a la cantonada de l'edifici veí per generar un espai d'ombres.
